Sestup pánevních orgánů

Lenka Krobová

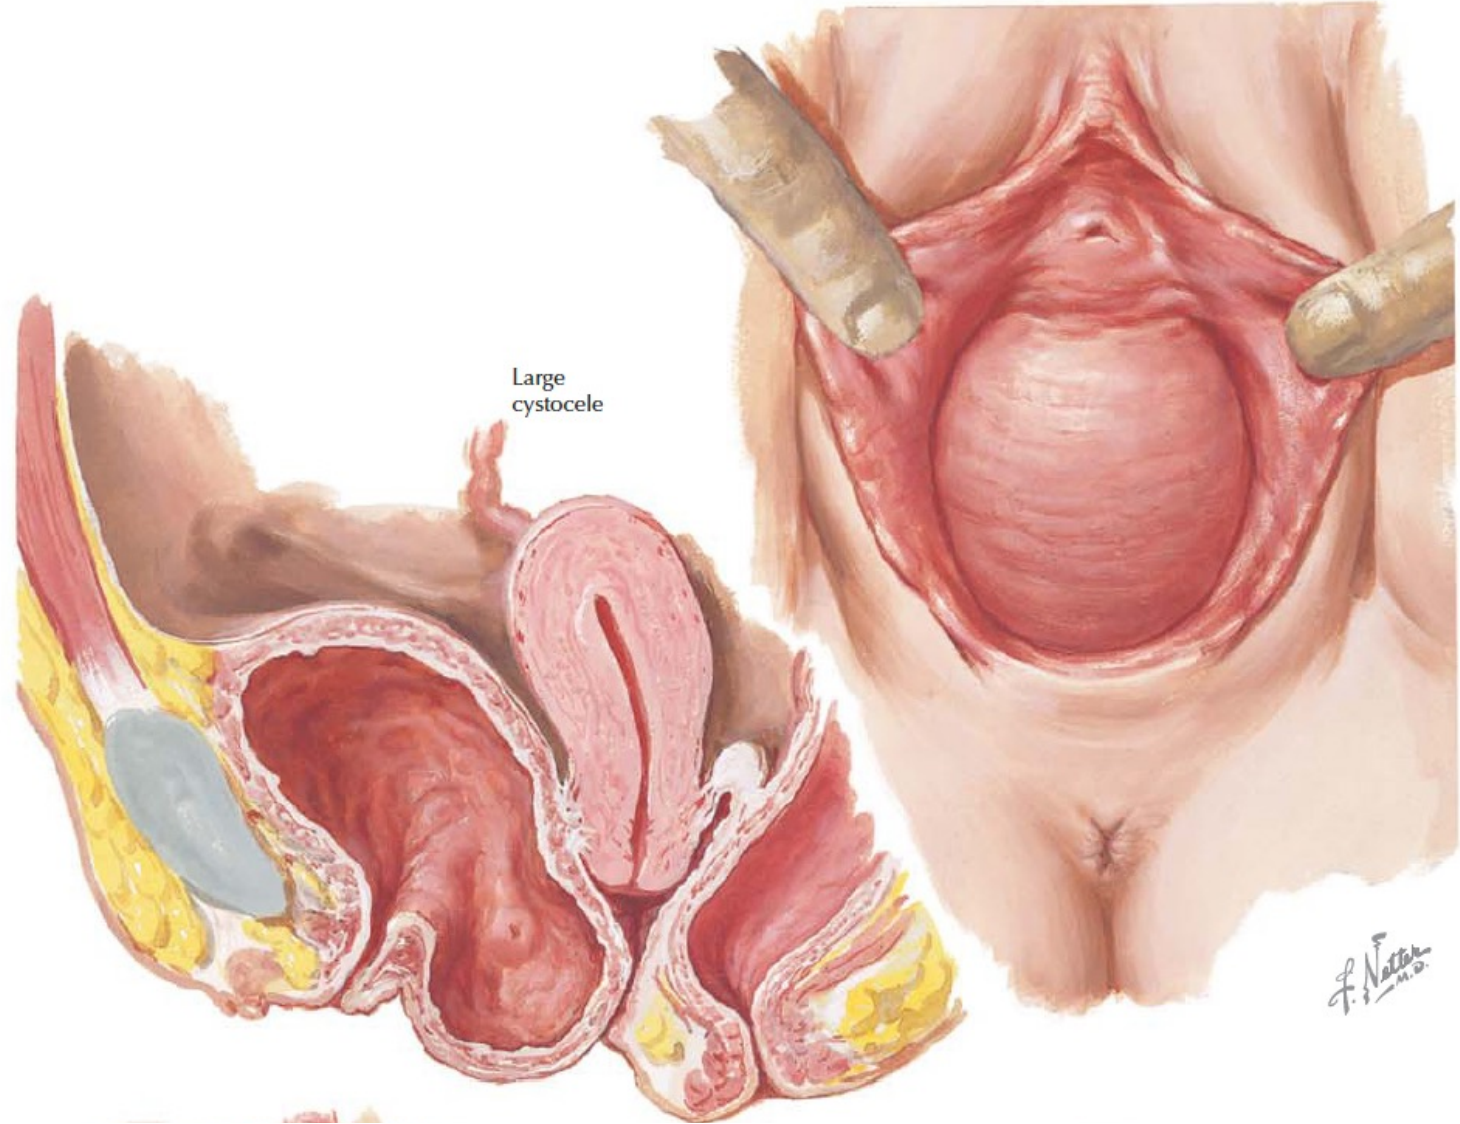
Large cystocele

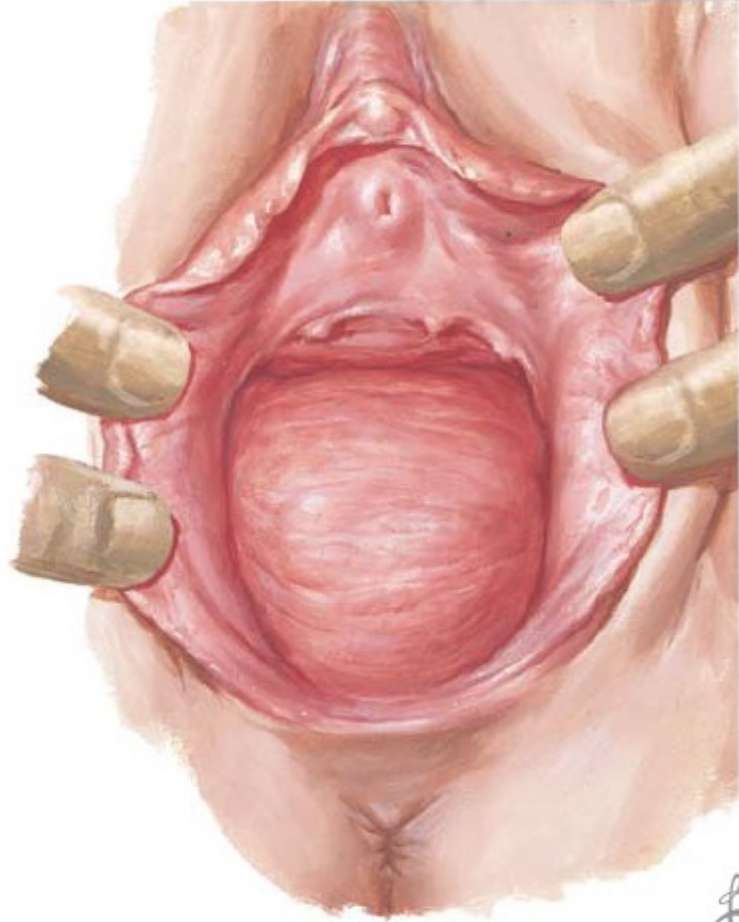
Large rectocele

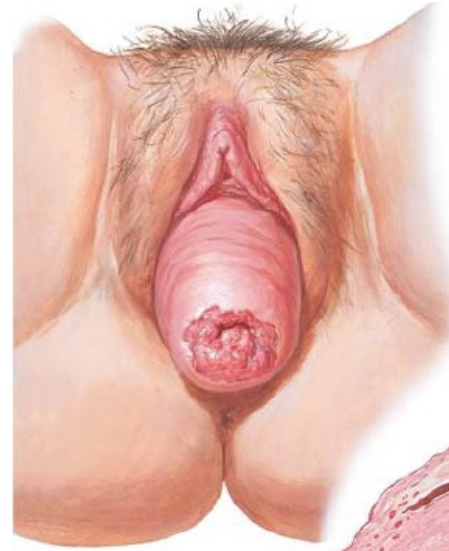
Clinical appearance
procidentia

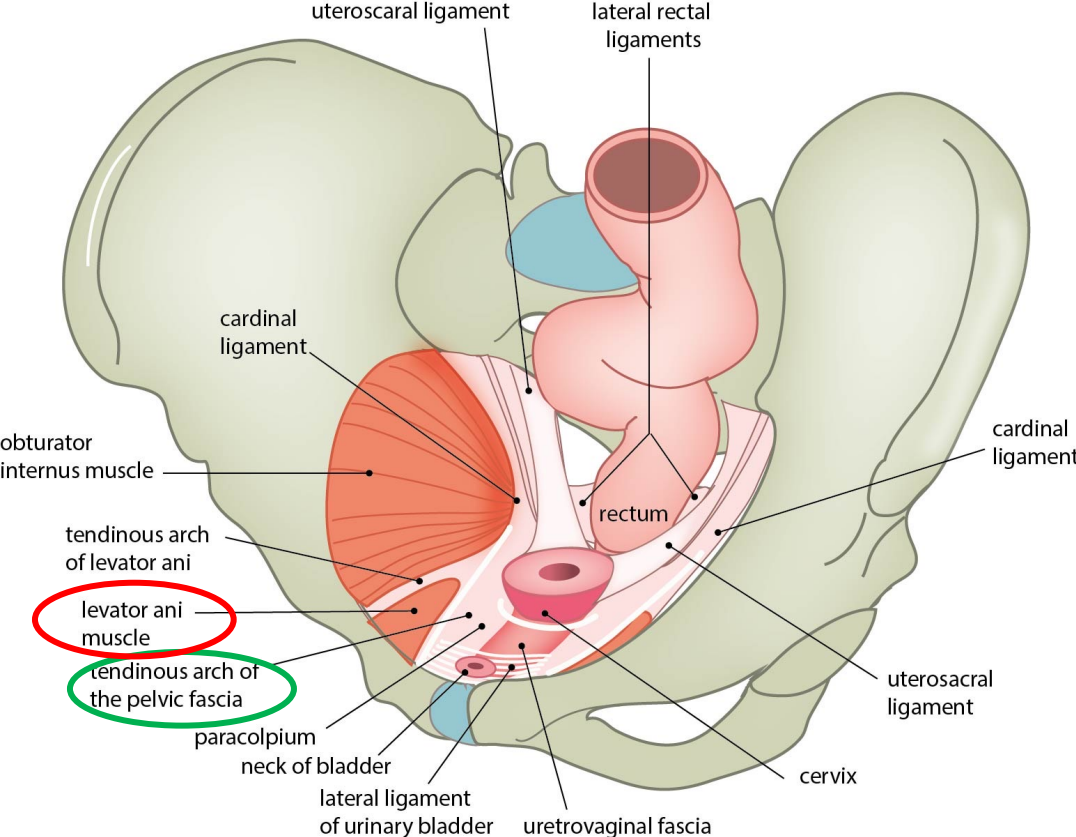
Level II

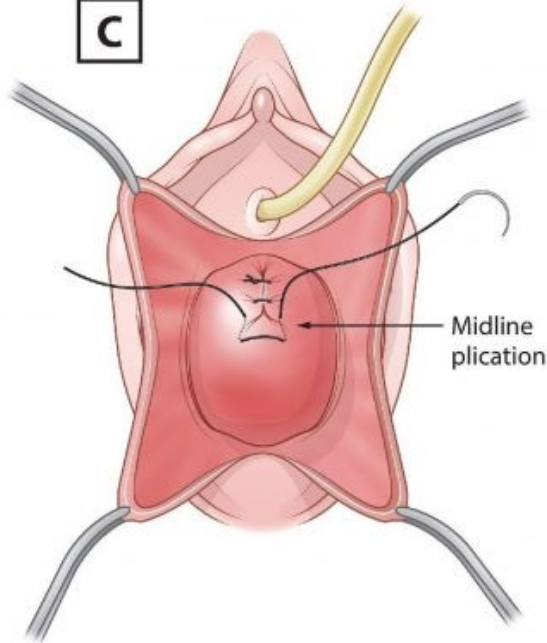
C

Midline plication
